# Étude Énergétique Personnalisée

## Copropriété **LE RACHAIS** à Meylan

Visite de la copropriété le	13 octobre 2016
Validation de la présente étude personnalisée par le comité technique du	27 octobre 2016
Restitution à la copropriété en séance publique le	4 janvier 2017
Version du	27 octobre 2016

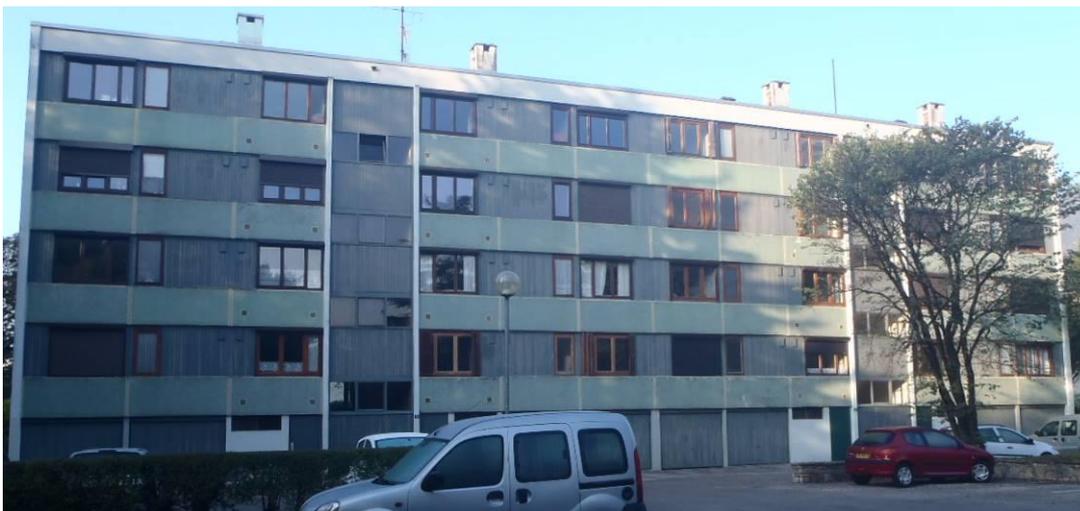
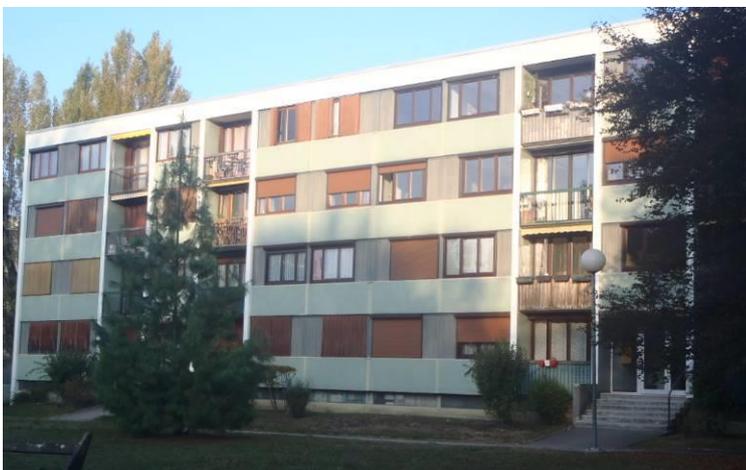
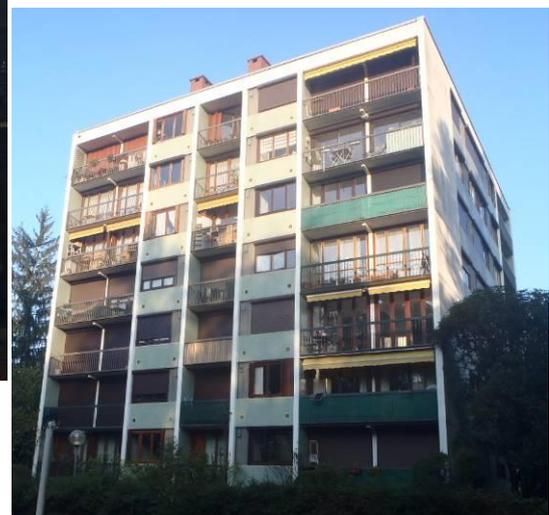
<b>Composition</b>	<p><b>Allèges des fenêtres</b> (sauf dans les cages d'escalier) et pignons : béton banché (+ lame d'air + contre-cloison ?) + revêtement en carreaux de pâte de verre localement abîmés (sauf pignons : enduits, esthétiquement dégradés).</p> <p><b>Bandeaux des fenêtres</b> (et allèges des fenêtres des cages d'escalier) : bardage bois sur ossature, (à l'extérieur) et cloison plâtre (à l'intérieur). Présence d'isolant dans l'épaisseur de l'ossature non démontrée (laine de verre, le cas échéant ? mais alors probablement dégradée et d'une épaisseur en tout état de cause insuffisante).</p>
<b>Isolation</b>	<p><b>Aucune isolation par l'extérieur.</b></p> <p>Aucune isolation par l'intérieur (sauf travaux entrepris individuellement).</p>
<b>Dernier ravalement</b>	<p><b>1990 =&gt; un prochain ravalement se dessine à très court terme.</b></p> <p>[Durée de vie habituelle d'un ravalement : 20 à 25 ans].</p>

<b>Observations</b>	<p>Absence de modénatures en saillie des parois courantes.</p> <p>Bâtiment n° 19-21 : les deux pignons sont aveugles.</p> <p>Bâtiment n° 51 : un pignon mitoyen avec la copropriété voisine (Grande Maison).</p> <p>Très faible linéaire de balcons, en retrait des façades. Leur largeur ne sera pas affectée par l'isolation par l'extérieur car la totalité de la surface des fonds de balcons est vitrée.</p> <p>En revanche, les joues de balcon correspondent à des murs extérieurs.</p> <p>Fenêtres installées quasiment au nu extérieur des façades.</p>

### • Isolation thermique par l'extérieur des façades et des pignons

La résistance thermique (notée R) de l'isolant rapporté doit être supérieure ou égale à :

- **5 m<sup>2</sup>.K/W** en façades et pignons non aveugles (soit une épaisseur de 11 à 20 cm selon l'isolant retenu) ;
- **6 m<sup>2</sup>.K/W** sur les pignons aveugles du bâtiment n° 19-21.

L'isolant doit descendre le long du mur, au moins 60 cm sous le niveau de la face inférieure de l'isolant rapporté en sous-face des dalles de planchers bas, sauf impossibilité technique ou architecturale (cf. référentiel technique), comme par exemple au niveau des garages privatifs pour les voitures.

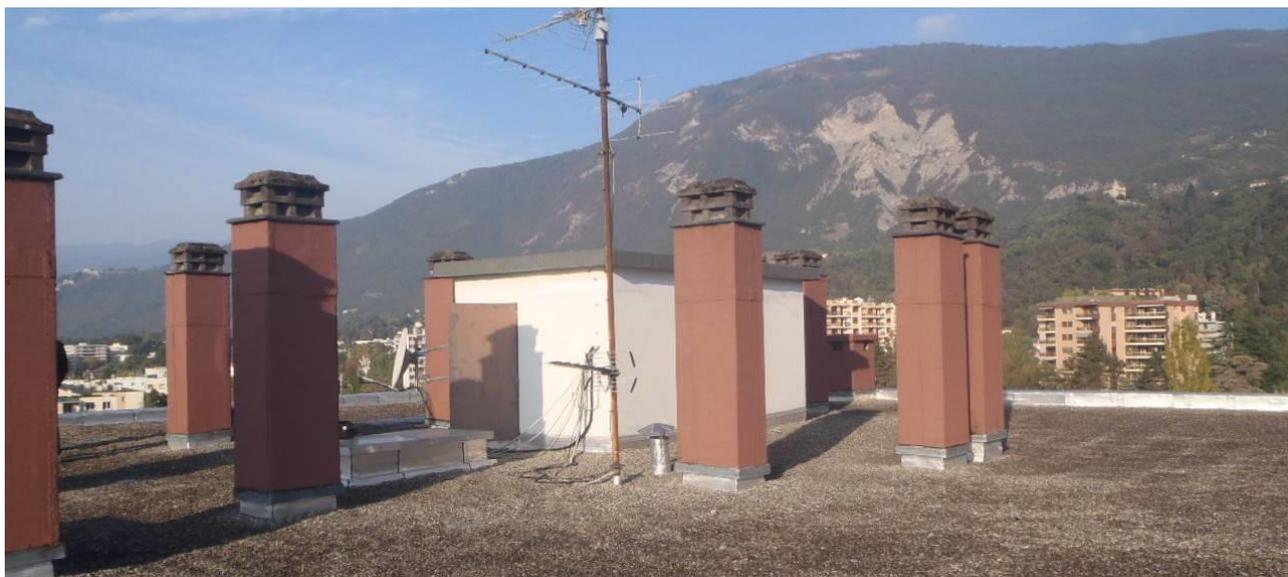
<b>Caractéristiques</b>	Dalle béton + isolant + étanchéité + gravillons.
<b>Isolation</b>	<b>Isolation par l'extérieur récente (2010 à 2013) : 10 cm de polyuréthane (<math>R \approx 4,15 \text{ m}^2 \cdot \text{K/W}</math>).</b>
<b>Dernière réfection</b>	2010 (n°19-21), 2011 (n°51) et 2013 (n°17) => aucune intervention à prévoir à courte ni moyenne échéance.
<b>Observations</b>	Hauteur des acrotères : 20 cm environ. <b>Les acrotères ne sont pas isolés.</b>

Toiture-terrace de la tour (n° 17).

Compte tenu de l'isolation actuellement en place, récente et d'un bon niveau ( $R > 4 \text{ m}^2 \cdot \text{K}/\text{W}$ ), **une dérogation est accordée sur ce poste de travaux.**

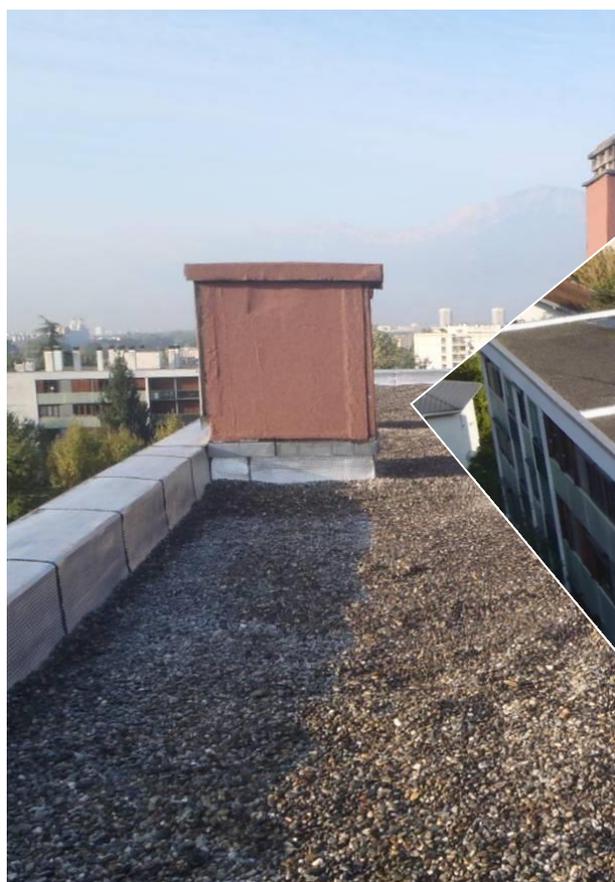
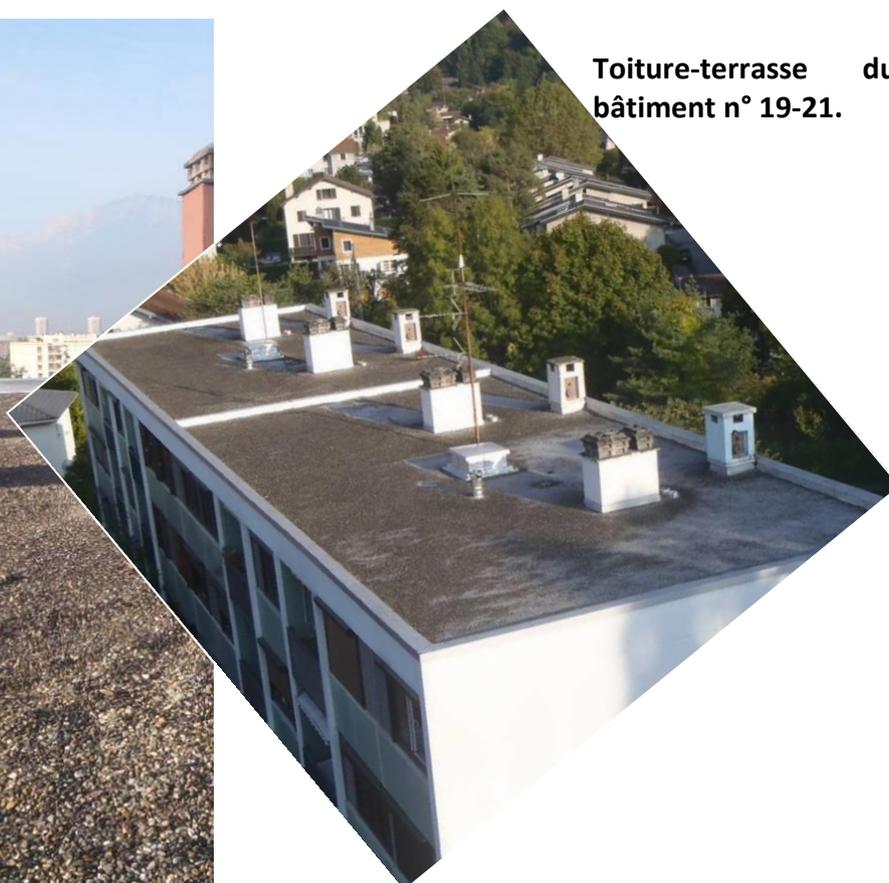
Toiture-terrace du bâtiment n° 19-21.

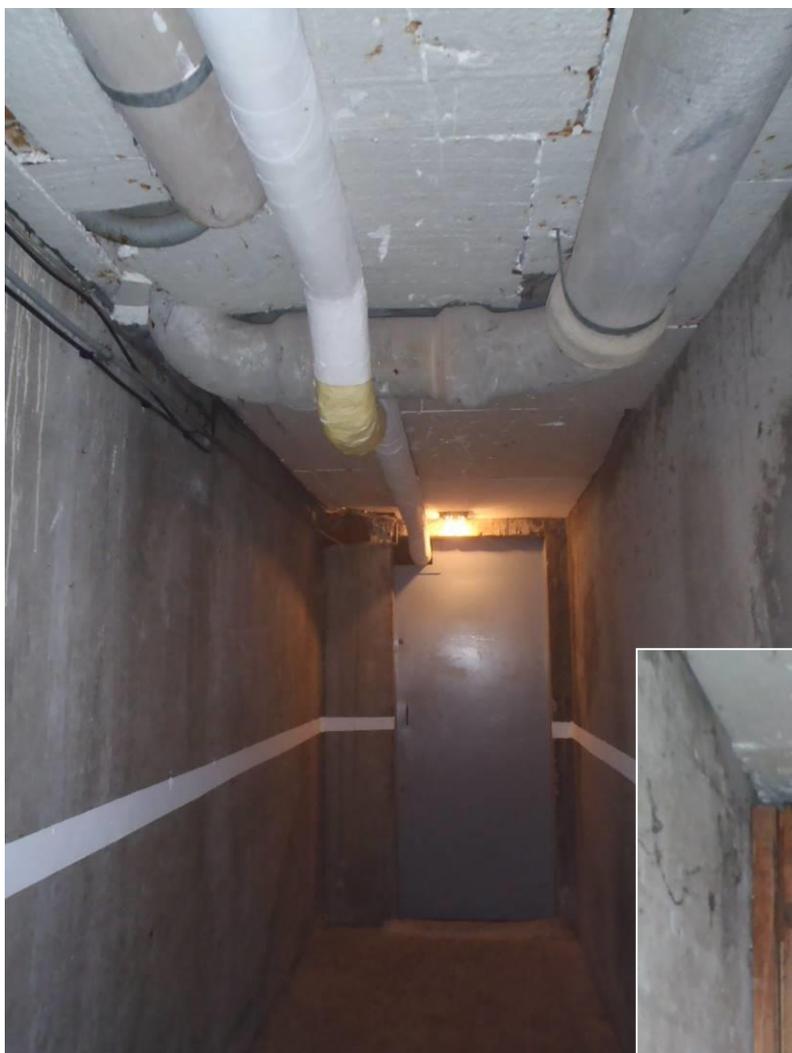
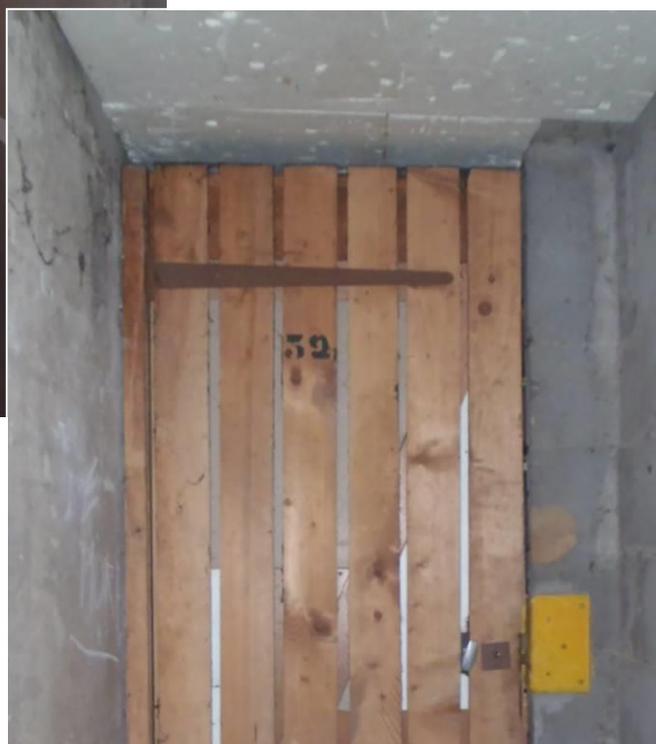
<b>Sur sous-sols</b>	Locaux concernés : caves et garages à vélo (+ garages privés pour voitures aux n° 19-21 et 51). Dalle béton isolée. <b>Très légère isolation (2-3 cm de polystyrène blanc), discontinue et parfois en mauvais état.</b>
<b>Sur porches d'entrée</b>	Dalle revêtue d'un parement en bois, non isolée (cf. photo page suivante).
<b>Observations</b>	L'épaisseur d'une nouvelle isolation de la sous-face du plafond des sous-sols peut être limitée par : 1. la hauteur sous plafond nu (= après retrait de l'isolant actuel) : 2.12 m environ. 2. La distance dalle nue-linteau des portes des caves : 10-14 cm. Les portes des caves sont en bois, sauf quelques-unes en métal. Présence de tuyaux (réseaux de distribution de chauffage) et gaines électriques au plafond.

La résistance thermique de l'isolant rapporté (notée R) doit être supérieure ou égale à **4 m<sup>2</sup>.K/W**, soit une épaisseur de 15 cm environ. La hauteur sous plafond après isolation et celles des linteaux des portes des sous-sols peuvent cependant limiter cette épaisseur.

**L'isolant existant**, compte tenu de son état, gagnera à être déposé.

Les **luminaires** doivent être démontés avant l'isolation de la sous-face, afin que cette dernière recouvre leur emplacement d'origine. Ils seront remis en place soit sur un mur adjacent, soit en sous-face de l'isolant, sur armature ou plot isolant.

Si nécessaire, les **portes en bois des caves** devront être recoupées pour être manœuvrables avec la nouvelle hauteur sous plafond, réduite par l'épaisseur d'isolant.

Il est recommandé, sur ces surfaces, une résistance thermique supérieure ou égale à 5 m<sup>2</sup>.K/W, si possible. Compte tenu de l'existence du parement existant en lambris, à 5-6 cm sous la sous-face de la dalle, cette recommandation ne pourra pas être suivie. Il convient dès lors de **faire au mieux, et a minima de « remplir » l'espace entre la dalle et le lambris.**

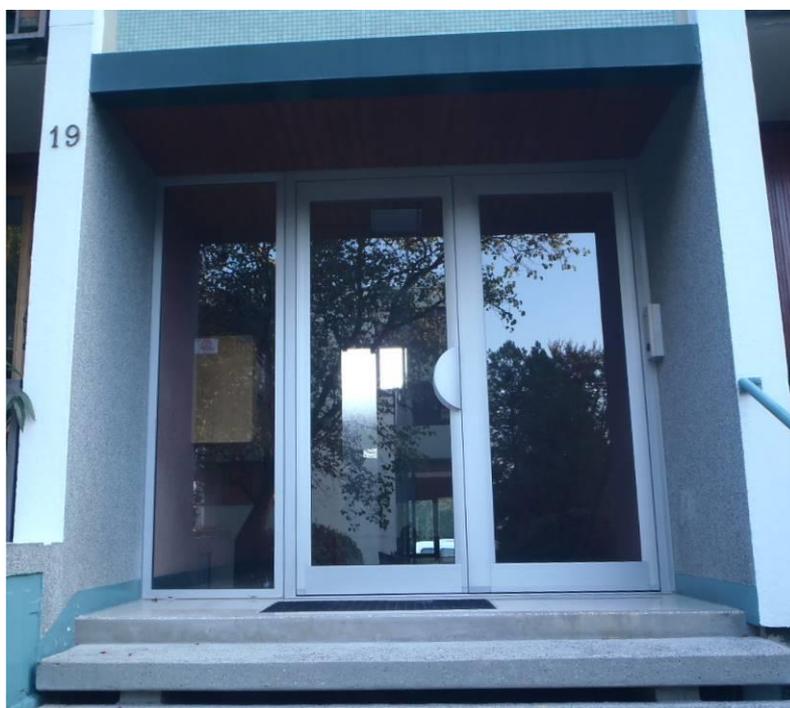
Entrée du hall n° 19 (le plafond du porche, devant la porte-fenêtre, à l'extérieur donc, n'est pas isolé : il s'agit pourtant du plancher bas du logement situé au-dessus).

S'agissant des **halls d'entrée**, les portes extérieures étant récentes, il pourra être procédé à la **création de sas réellement efficaces sur le plan énergétique**, par le remplacement des portes vitrées intérieures. L'isolation des plafonds des sas et des murs latéraux (si possible) est alors recommandée dans la mesure où ces surfaces seront alors déperditives pour les logements situés au-dessus et adjacents (espace de 17 cm d'épaisseur disponible au plafond, entre la dalle et le lambris).

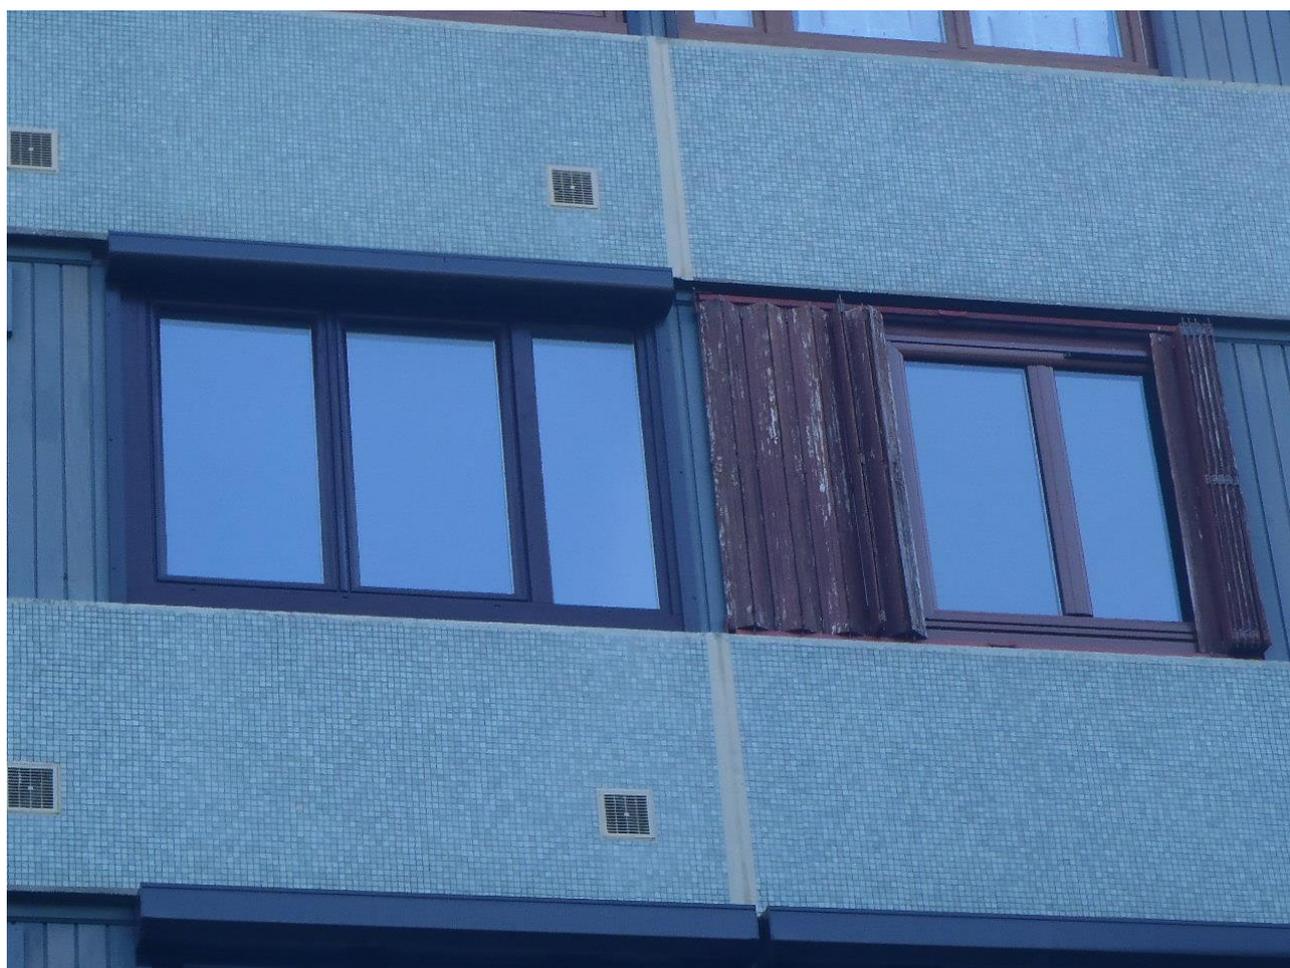
<b>Types de vitrage et proportions approximatives</b>	<b>Simple vitrage</b> : ≈ 10-20 %. Leurs performances thermiques sont très mauvaises. <b>Double vitrage</b> : ≈ 80-90 %. Parmi ceux-ci, les doubles vitrages postérieurs à 2005 ont de bonnes caractéristiques thermiques ( $U_w \leq 1.6 \text{ W/m}^2.\text{K}$ ).
<b>Menuiseries</b>	En <b>bois</b> pour les menuiseries d'origine, présentant probablement une mauvaise étanchéité à l'air (infiltrations d'air parasites). En <b>PVC</b> pour les plus récentes.
<b>Observations</b>	Les menuiseries récentes des pièces dites sèches (chambres, bureaux, séjours) ne sont pas toujours munies des entrées d'air, sans lesquelles une ventilation de ces pièces ne peut être assurée correctement.
<b>Occultations</b>	<b>Volets d'origine en bois, en « accordéon »</b> . Certains sont en très mauvais état. <b>Volets plus récents roulants en PVC</b> . Les caissons sont en saillie des façades.

À gauche, en linteau de la fenêtre, le coffre d'un volet roulant récent, en PVC.

À droite, une fenêtre encore équipée de son volet en bois d'origine, en « accordéon ».

Les performances thermiques des **nouvelles fenêtres et portes-fenêtres** doivent être les suivantes :

- $U_w \leq 1.3 \text{ W/m}^2.\text{K}$  et  $S_w \geq 30 \%$ , à privilégier, mais à défaut :
- $U_w \leq 1.7 \text{ W/m}^2.\text{K}$  et  $S_w \geq 36 \%$ .

Elles devront systématiquement être **pourvues d'entrée d'air dans les pièces sèches** (séjour, salle à manger, chambres, bureau), sauf en cas d'installation d'une ventilation double flux ou en présence d'entrées d'air dans les coffres de volets roulants.

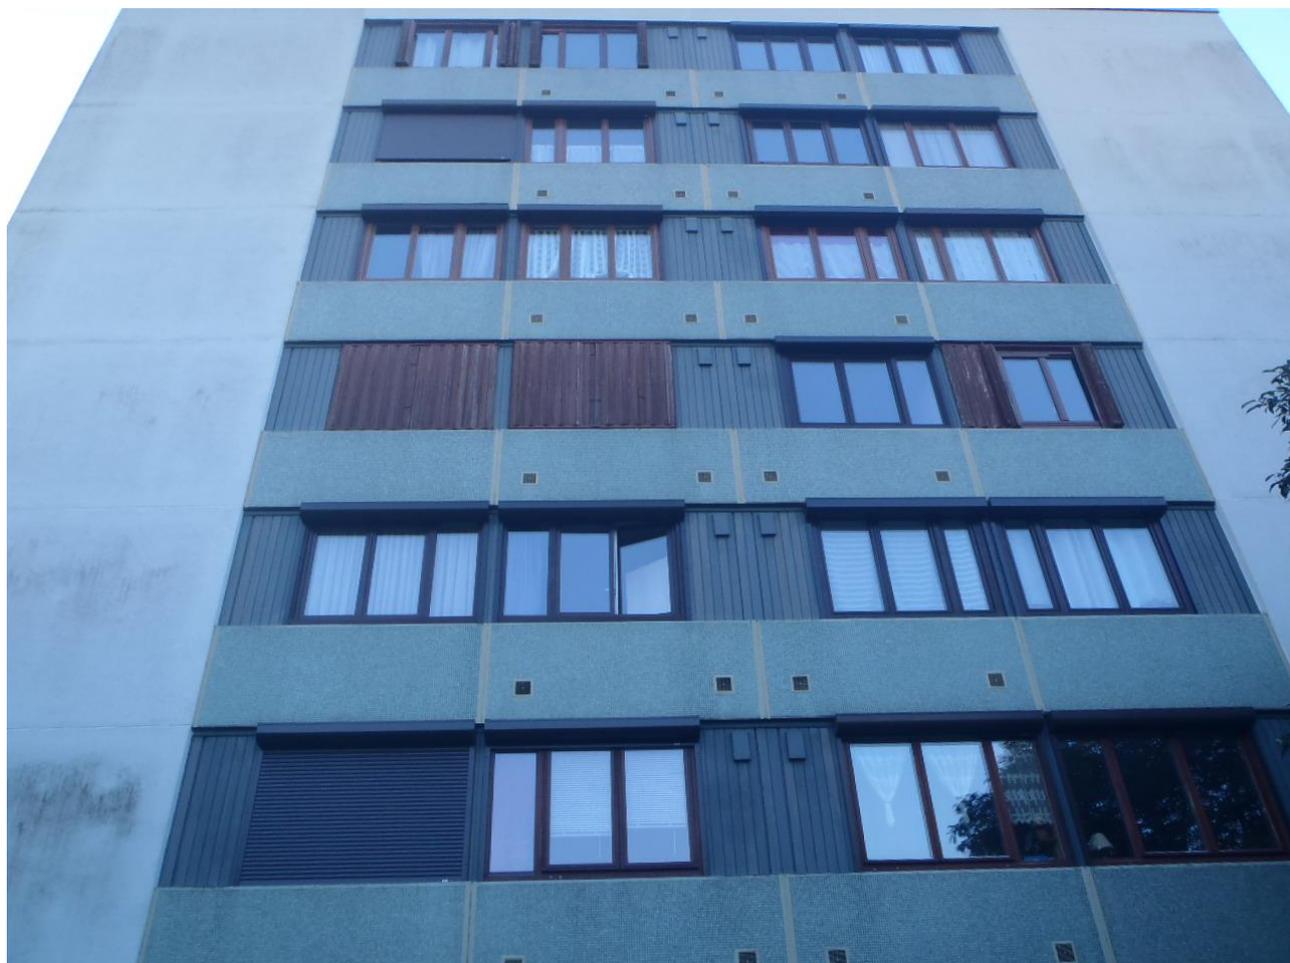
<b>Type de ventilation</b>	<b>Ventilation naturelle, pièce par pièce</b> , ne concernant (par définition) que les pièces humides (salles de bains, WC et cuisines).
<b>Cuisines</b>	D'une façon générale, les cuisines disposent de 2 grilles basses sur extérieur (= entrées d'air neuf) : la seconde est en fait celle qui ventilait l'espace « vide-ordure » qui a été transformé en placard après la condamnation des vide-ordures (placard donnant sur les cuisines) : cf. photo ci-dessous. Ce même espace dispose d'une grille haute sur extérieur (= extraction de l'air vicié, originellement par les vide-ordures). Par ailleurs, il existe une autre extraction haute, sur conduit vertical, sur lequel sont raccordées les chaudières individuelles au gaz.
<b>Salles de bains et WC</b>	Grilles d'entrée d'air basses sur conduit collectif, inégalement présentes. Grilles d'extraction d'air hautes sur conduit collectif ou sur extérieur. Certaines salles de bain situées en façades ne sont ventilées que par ouverture des fenêtres.

<b>Condensation et odeurs</b>	<b>Des problèmes de condensation/odeurs</b> traduisent une ventilation insuffisante des logements concernés. Cela ne semble pas être (sauf cas particulier) le cas au Rachais.
<b>Observations</b>	Globalement, les dispositifs de ventilation des logements, relativement variés, ne permettent ni une ventilation par balayage, ni une ventilation permanente.

Le nouveau système de ventilation aura les caractéristiques suivantes, ayant pour objectif d'améliorer la situation existante, au-delà du strict respect de la réglementation.

- **Ventilation générale des logements, par balayage** : entrées d'air uniquement dans les pièces sèches (chambres, séjours et bureaux), extraction uniquement dans les pièces humides (cuisines, salles de bain et WC), circulation interne rendue possible notamment grâce au détalonnage des portes intérieures.
- **Ventilation permanente** : à ce titre, une ventilation strictement naturelle n'est pas suffisante, notamment en dehors de la période hivernale.
- **Ventilation modulée en fonction de l'occupation des locaux**, dans un objectif de réduction des consommations de chauffage : ventilation hygroréglable de type B (ou, à défaut, de type A).

Compte tenu de la diversité des situations initiales et des possibilités d'amélioration, il est recommandé de faire réaliser un diagnostic de l'existant par un professionnel, qui préconisera dans un second temps différentes solutions d'amélioration, en fonction notamment de l'architecture et l'agencement des logements.
